## Неблагоприятная гидрологическая обстановка, сложившаяся на реках Елизовского муниципального округа

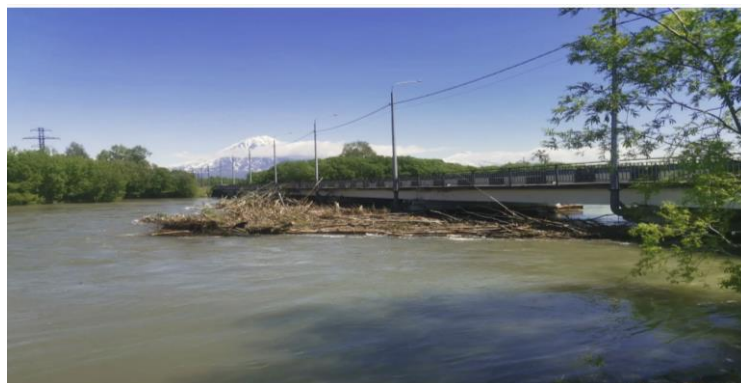
В условиях повышенной водности большинства рек Елизовского МО, долгим стоянием высоких уровней воды и растянутостью волны половодья на реках: Авача, Половинка, Быстрая, Пиначевская, Корякская ожидается усиление процессов эрозии дна и берегов. В связи с чем на реке Авача на участке русла 30-40 км от устья будет отмечаться интенсивный карчеход.

Рис. 1 – Карчеход на р. Авача 34 км

Перемещение карчи в водном потоке и образующиеся заломы будут накапливаться в районе мостовых переходов 30,34,40 км, что создаст дополнительную нагрузку на опоры мостов. На участке русла реки Авача, расположенном в 40 км от устья, наблюдается эрозия откосов, прилегающих к дорожному полотну, в случае повышения водности на реке Авача возможен подмыв дорожного полотна.

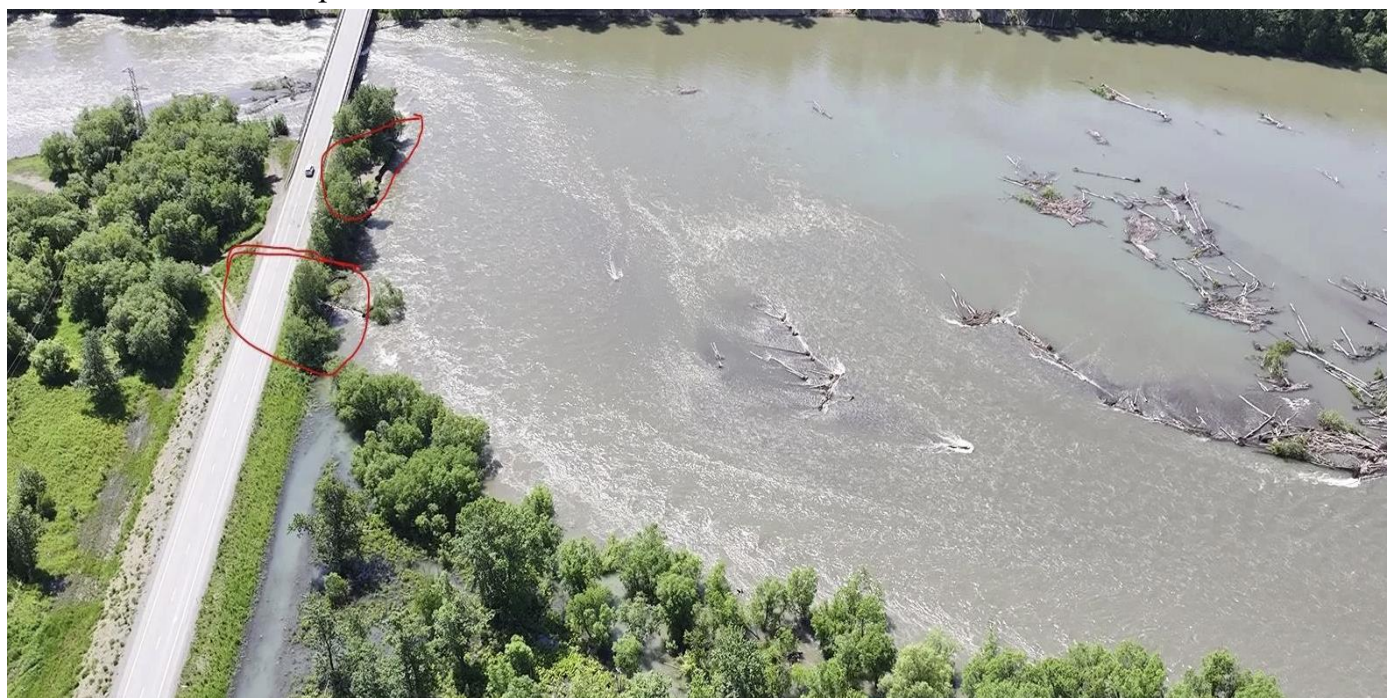
Рис. 2 – Эрозия откосов, прилегающих к дорожному полотну

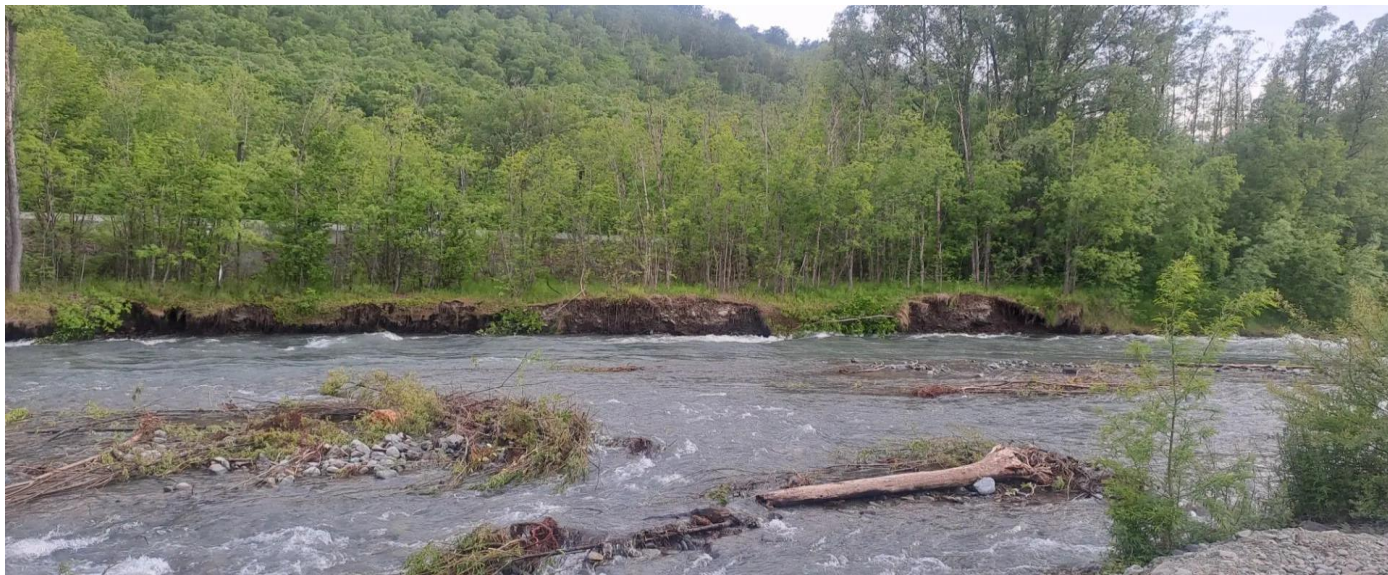
На реке Половинка в районе г. Елизово процессы береговой эрозии продолжатся, рост уровней воды сохранится. Ситуация, связанная с пешеходным мостом через реку Половинка, усугубится, что может привести к переливу воды через мост.

**Рис. 3 – Эрозия берега на р. Половинка в районе парка**

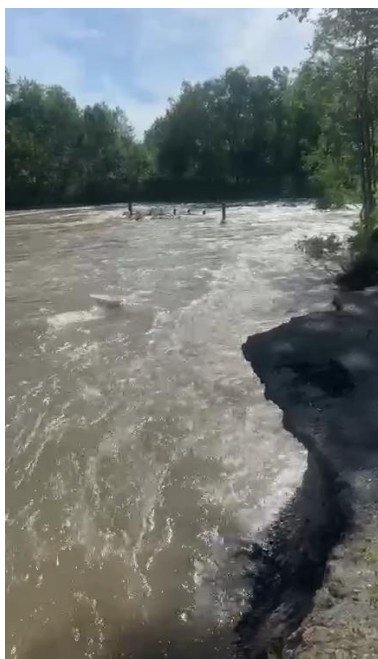
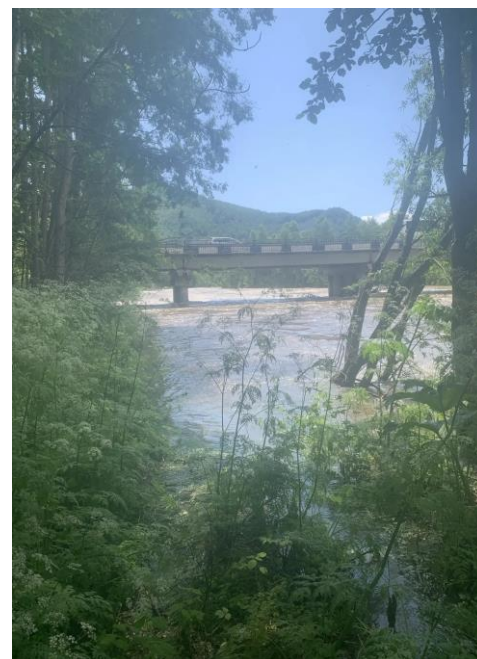
На реке Быстрая в 0,8 км от устья наблюдаются экстремально высокие уровни воды, существует угроза разрушения гидрологического поста подведомственного ФГБУ «Камчатское УГМС». В условиях продолжающегося размыва береговой линии, гидрологический пост будет разрушен, наблюдения прекратятся. На реке Быстрая весь сток воды идет через основное русло реки, дополнительные протоки не работают.

**Рис. 4 – Разрушение берега на р. Быстрая- 0,8 км от устья**

В связи с чем отмечается интенсивный размыв берегов, увеличение площади поперечного сечения русла реки, подмыв устоем мостовых опор. В случае если дополнительные протоки р. Быстрая не заработают, а процессы эрозии продолжатся, расширение площади русла реки неизбежно, в связи с чем существует угроза размыва моста по трассе Петропавловск-Камчатский – с. Паратунка.

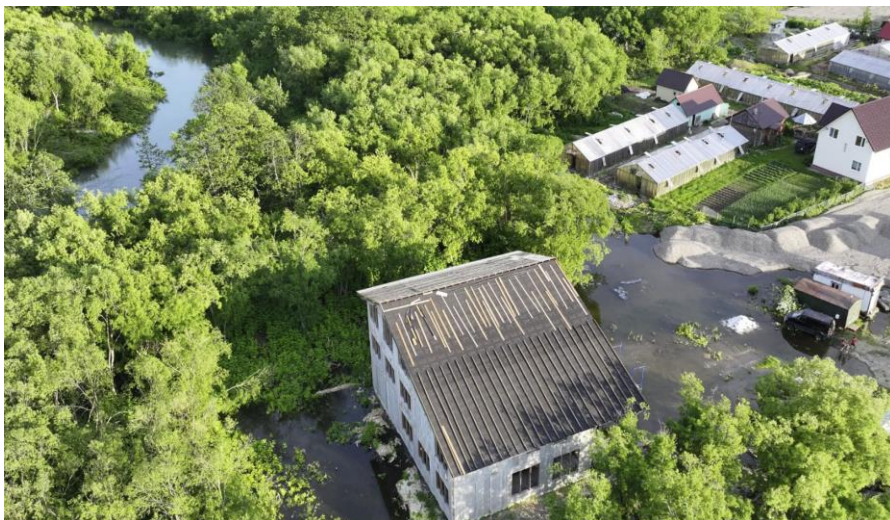
при этом в п. Термальный и с. Паратунка будут наблюдаться подтопление грунтовыми водами низменных участков, разлив, и затопление пойм вышеуказанных водных объектов. В результате в зону затопления попадут участки с постройками, расположенными в пойме и надпойменных террасах.

**Рис. 5 – Затопление п. Термальный**
